# Silniční infrastruktura a dopravní režim - stav

AFRY CZ s.r.o. Magistrů 1275/13, 140 00 Praha 4 www.afry.cz	
HLAVNÍ INŽENÝR PROJEKTU: Ing. JIŘÍ LÁVIC	ZODPOVĚDNÝ PROJEKTANT: Ing. MARTIN PAVLŮ	VYPRACOVAL: Bc. ONDŘEJ STRNAD	KONTROLOVAL: Mgr. MARTIN KOUKAL
AKCE: <b>DOPRAVNÍ STUDIE OBCE STATENICE</b>			
ČÁST:	ANALYTICKÁ ČÁST		
STAVEBNÍ OBJEKT:	-		
PŘÍLOHA:	Silniční infrastruktura a dopravní režim - stav		
KRAJ:	STŘEDOČESKÝ KRAJ	ČÁST:	PŘÍLOHA Č.:
DATUM:	02/2021	<b>B.1</b>	
STUPEŇ:	ST	<b>5</b>	
MĚŘÍTKO:	1:5 000		
Č. ZAKÁZKY:	2020/0144		
		ČÍSLO PARE:

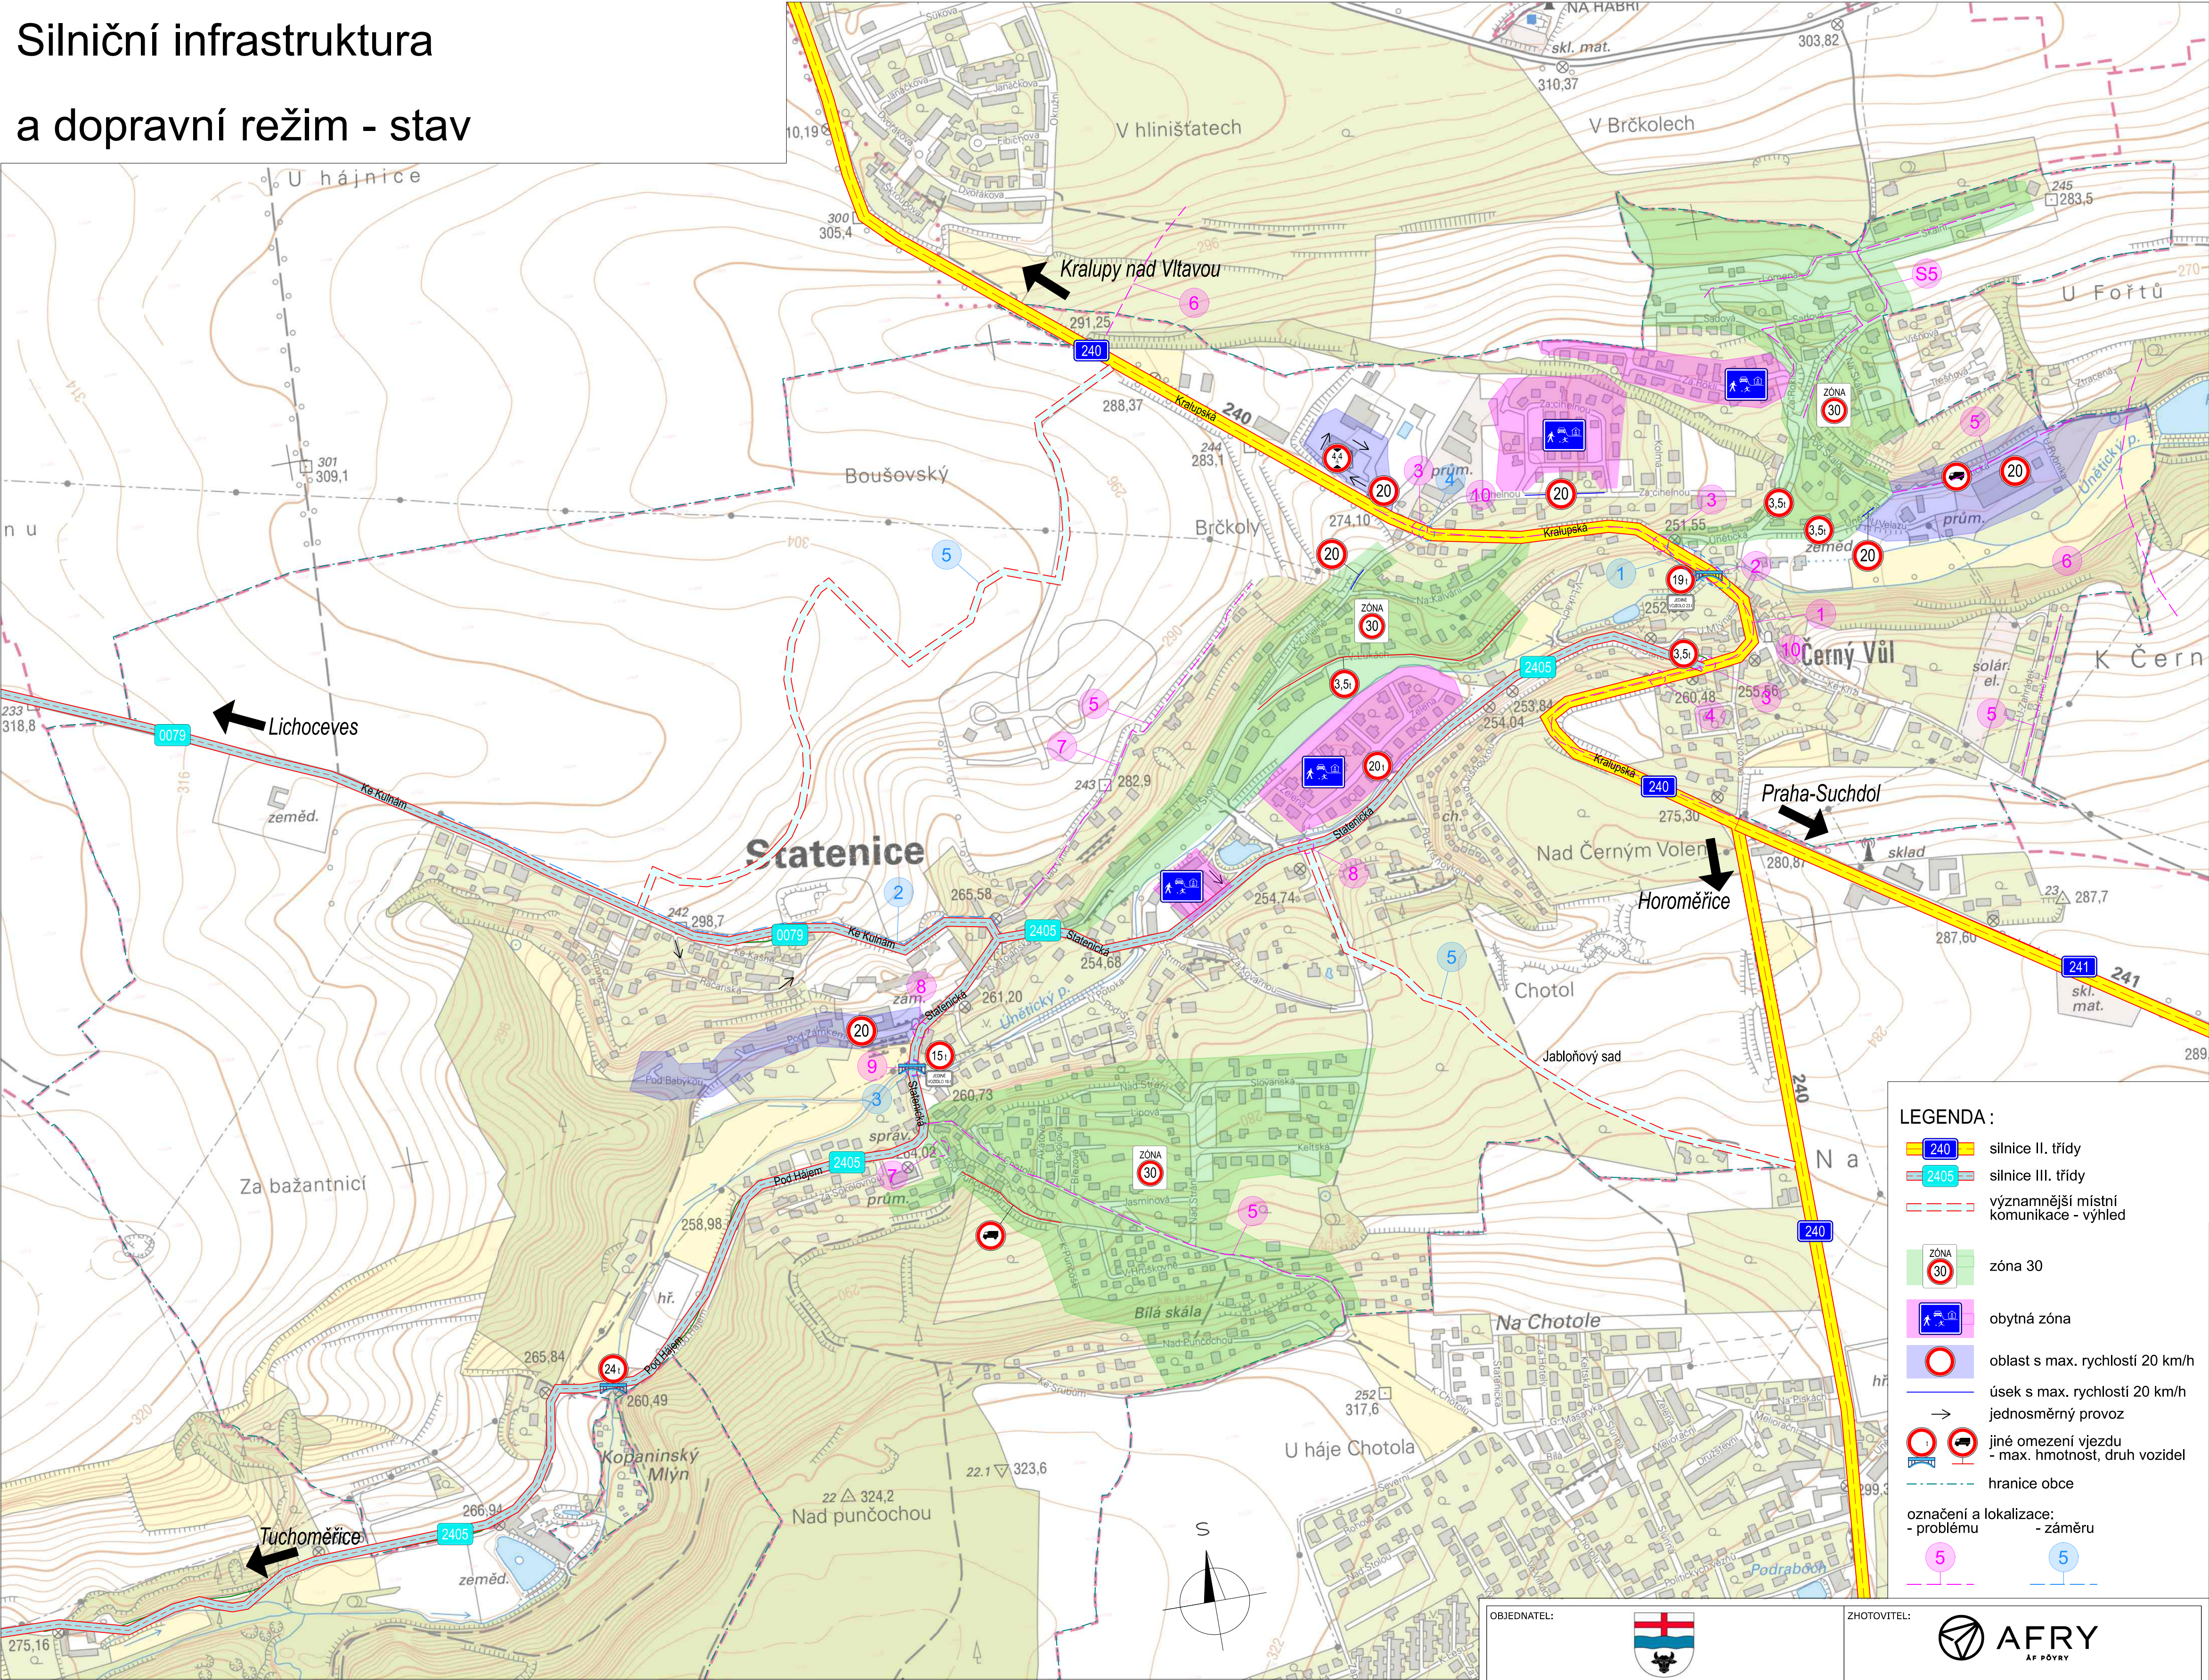
- Vedení tranzitní automobilové dopravy po silnici II/240 skrz zastavěné území obce.
- Havarijní stav mostu přes Únětický potok na silnici II/240.
- Nevhodné stavební uspořádání křižovatek se silnicí II/240.
- Autobusová zastávka „Černý Vůl, Hospoda“ je umístěna na jízdním pruhu, což způsobuje obíždění stojícího autobusu protisměrným jízdním pruhem.
- Nevyhovující šířkové parametry a technický stav místních komunikací v okrajových částech obce.
- Záměry nových komunikací nejsou zanesené v územích plánech okolních měst a obcí.
- Nevhodné podmínky pro průjezd vozidel IZS.
- Nevhodné stavební uspořádání křižovatek se silnicí II/2405.
- Nevyhovující stav mostu přes Únětický potok na silnici II/2405.
- Nejednotný dopravní režim na vedlejších komunikacích.

- Oprava zdi podél Kralupské ul. a rekonstrukce mostu přes Únětický potok.
- Rekonstrukce ulice Ke Kulnám (silnice III/0079) vč. vybudování chodníku.
- Rekonstrukce mostu přes Únětický potok na silnici III/2405.
- Místo pro přecházení přes Kralupskou ul.
- Sběrné místní komunikace v oblastech nové zástavby - Jabloňový sad a areál Boušovský
